Technical Service Bulletin

TBS-VSB-VTR-022019-05

## Trepidação logo após a instalação

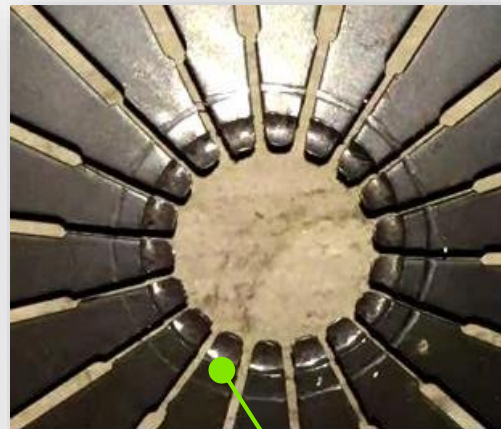
#### Evidência

Após a análise do conjunto da embreagem foi constatado desgaste acentuado no ponto de contato do rolamento com a mola membrana, indicando que a embreagem estava “enforcada” devido à pré-carga Excessiva. O Platô, pré-acionado, não pressiona totalmente o Disco, causando a sensação de trepidação por falta de torque em toda extensão dos Revestimentos do Disco de Embreagem.

Sinal de contato excessivo e desigual do rolamento

Durante a instalação, sempre verifique a regulagem da pré-carga no garfo da embreagem por indicadores como: altura do pedal de embreagem, regulagem do sistema de acionamento, para garantir o alinhamento a 90°.
