Technical Service Bulletin

TSB-VSB-VTR-032019-03

Quebra do Pacote Torcional do Disco

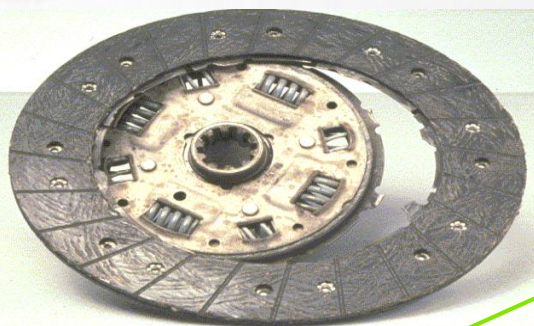
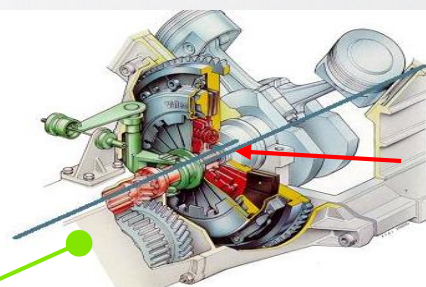
Ao ligar o veículo, nota-se um barulho e o carro não tem tração; a rotação sobe mas o veículo não gera movimento.

- ▶ Desalinhamento entre motor de Caixa de Câmbio
- ▶ Escolha da marcha incompatível com a velocidade do veículo – reduzidas bruscas.
- ▶ Excesso de carga no veículo.

Ao remover o conjunto de embreagem foi constatada a ruptura total da chapa de condução.

Recomendamos uma atenção especial ao estado das fixações da caixa seca, ao desgaste no estriado do eixo piloto, que podem originar um desalinhamento e sobrecarregar o disco nos momentos de acoplamento. O momento de encaixar o eixo piloto no cubo do disco também merece atenção.
