Technical Service Bulletin

TSB-VSB-VTR-032019-07

Não engata a marcha

Montagem Invertida do Disco Volvo I-Shift 430 mm

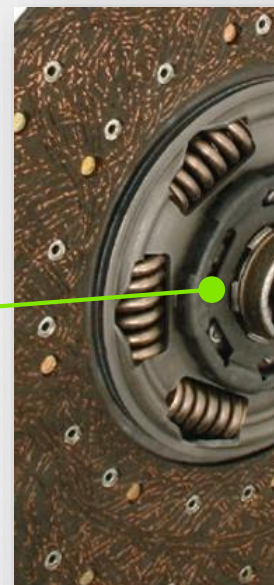
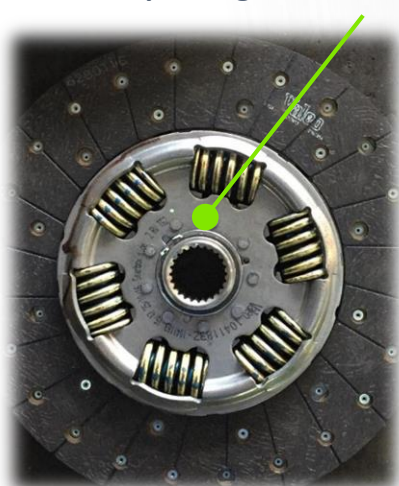
Evidência

Este disco, de um outro Fabricante, possui o cubo com o ressalto mais alto voltado para o lado do câmbio

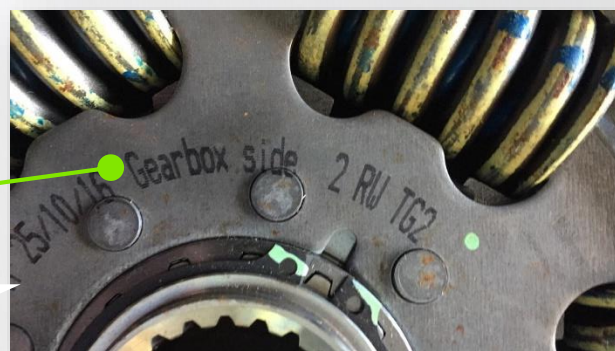
Posição correta

Observe a gravação "Gearbox side" que significa **LADO DO CÂMBIO**
