Technical Service Bulletin

TSB-VSB-VTR-032019-03

Quebra do Pacote Torcional do Disco

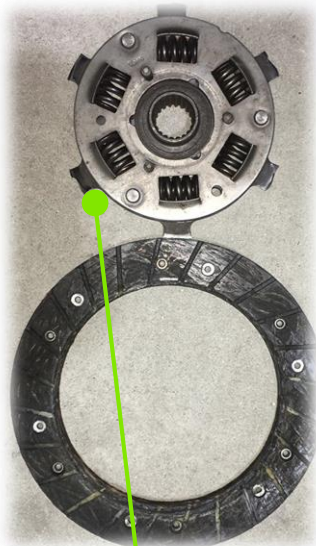
Ao ligar o veículo, nota-se um barulho e o carro não tem tração; a rotação sobe mas o veículo não gera movimento.

- ▶ Desalinhamento entre motor de Caixa de Câmbio
- ▶ Escolha da marcha incompatível com a velocidade do veículo – reduzidas bruscas.
- ▶ Excesso de carga no veículo.

Ao remover o conjunto de embreagem foi constatada a ruptura total da chapa de condução.

Recomendamos uma atenção especial ao estado das fixações da caixa seca, ao desgaste no estriado do eixo piloto, que podem originar um desalinhamento e sobrecarregar o disco nos momentos de acoplamento. O momento de encaixar o eixo piloto no cubo do disco também merece atenção.
