#Valeo TSB

TSB-VSB-VES-022019-01

Diferenças na quantidade de dentes no Motor de Partida

**Aplicações afetadas: Linha VW 1.0 e 1.6. Códigos Técnicos
438179 / 495107**

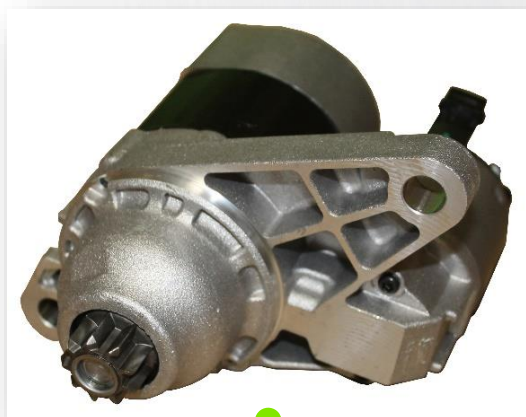
Antigo (438179)

O motor de partida 438179 foi substituído pelo 495107 e umas das principais mudanças nesse motor de partida é a quantidade de dentes do Impulsor (Bendix): de 9 passou para 11 dentes.

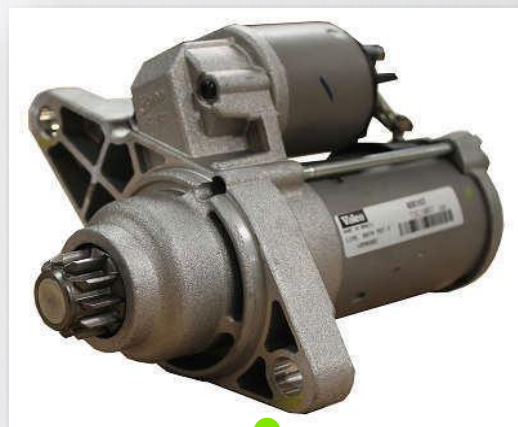
Novo (495107)

- ▶ Menor esforço do componente.
- ▶ Aumento da vida útil.
- ▶ Maior conforto na partida.
